## **ESTABILIZACIÓN DEL DESMONTE 4 TRAMO V DE LA LÍNEA DE ALTA VELOCIDAD CÓRDOBA-MÁLAGA MEDIANTE DRENAJE PROFUNDO Y PANTALLA DE PILOTES ANCLADA.**

### **RESUMEN**

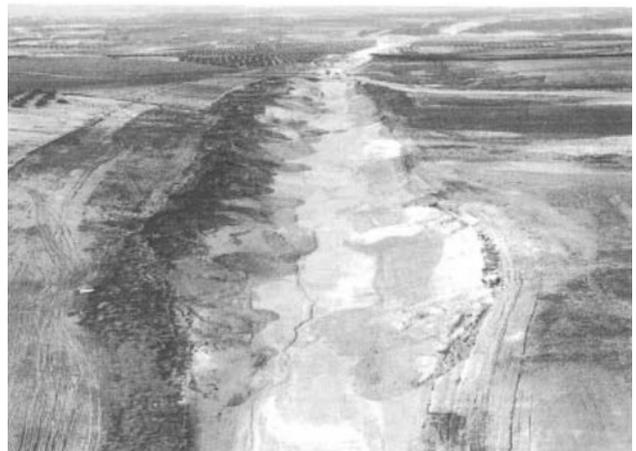
lluvias (otoño de 2002 a primavera de 2003) se produjo un deslizamiento generalizado de todo el desmote, figura 1.

Figura 1. Deslizamiento generalizado del desmote 4 tras lluvias intensas.

Como solución se adoptó tender los taludes al 4H:1V, con bermas de 4 m en ambos lados de la plataforma, refuerzo de los taludes mediante cadenas drenantes de sección 2,50 x 1,50 m

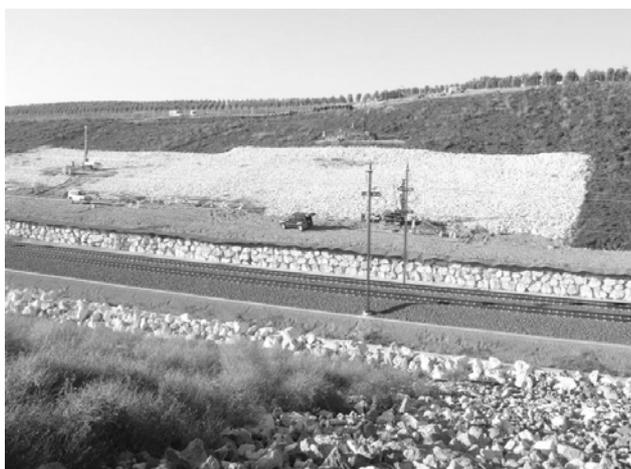
Figura 2. Vista general del desmorte desde el lado opuesto

En fases posteriores se ha realizado el saneo y adosado de un manto de escollera en la superficie del talud y la colocación de un geocompuesto impermeabilizante a base de una geomembrana, bentonita y geotextil, sobre la cual se colocaron geoceldas y se rellenaron con tierra vegetal tal y como se observa en la fotografía siguiente:

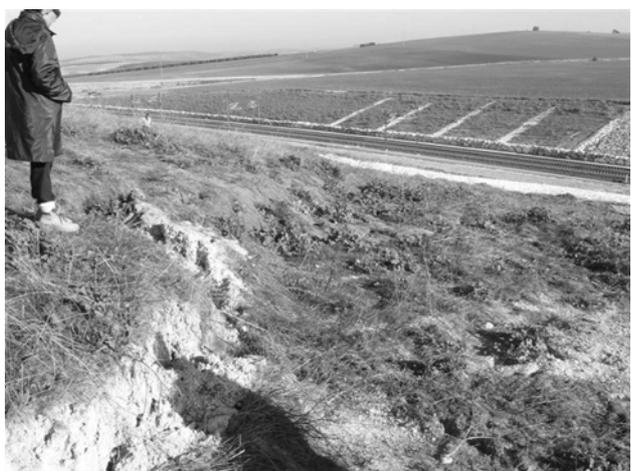
Posteriormente a estas actuaciones se observaron movimientos en el desmorte, manifestados como grietas, deformaciones y escarpes en el terreno, fisuras y grietas en la cuneta junto a las vías, así como desplazamiento y giro del muro de escollera (figuras 3 y 4).

Figura 3: Escarpe de cabecera en zona deslizada.

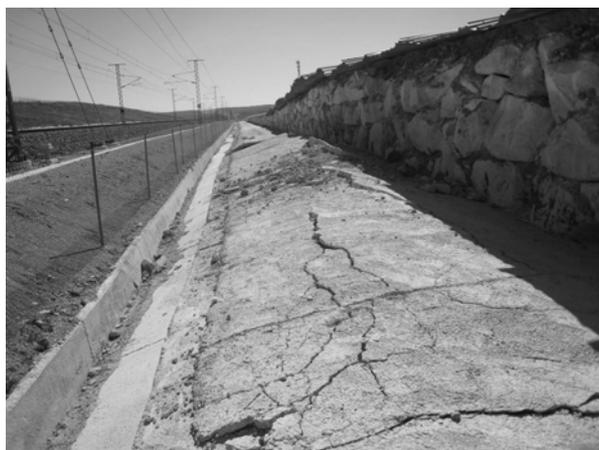
Figura 4. Zona central de daños al pie del desmorte, vista hacia PPKK crecientes. La cuneta se encuentra rota y levantada. El muro presenta un cierto giro.

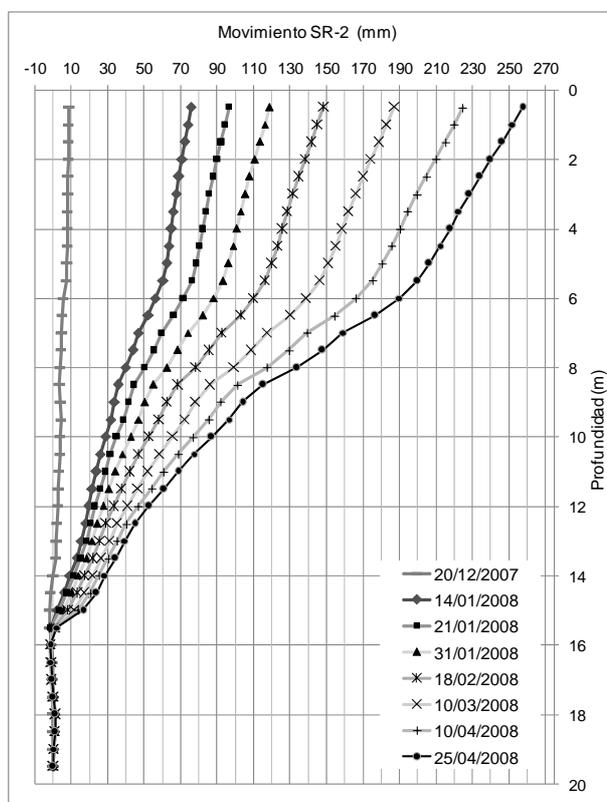
Mediante los inclinómetros, dispuestos en la cabeza, cuerpo y pie del talud, se identificó el plano del deslizamiento entre 15 m y 17 m de profundidad. En la figura siguiente se muestra los movimientos del inclinómetro SR-2 colocado en la parte inferior del deslizamiento (plano deslizamiento a 16 m).

Figura 4. Evolución de movimientos en el tiempo en el inclinómetro SR-2, en el pie del desmorte.

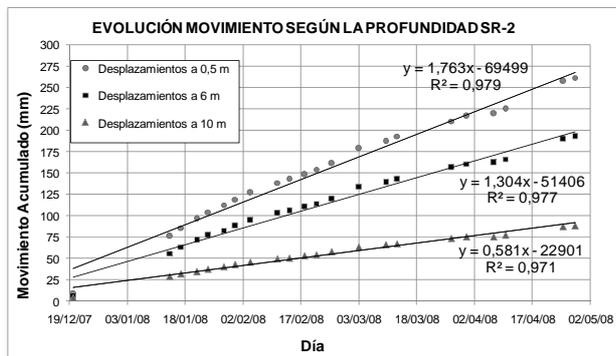
En la figura 5 se puede observar la distribución de movimientos según la profundidad en el inclinómetro SR-02. En superficie se producen valores medios de hasta 2 mm/día.

Figura 5. Evolución de los movimientos según la profundidad en el inclinómetro SR-2.

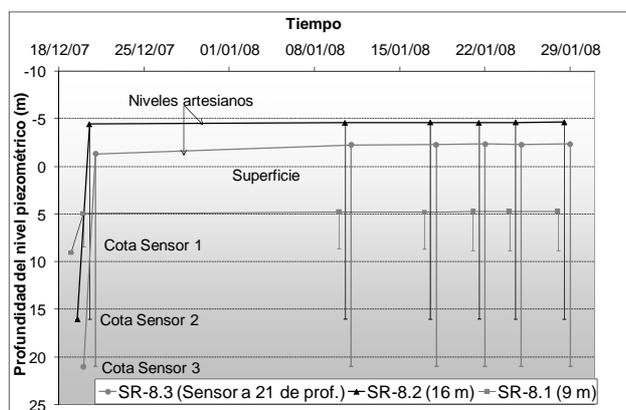
En los sondeos se instalaron columnas piezométricas de 3 sensores de cuerda vibrante. Los sensores más profundos detectan un nivel confinado en el plano del deslizamiento y bajo él, de tal manera que por ejemplo en el contacto suelo-sustrato sano (a unos 16 m de profundidad) el nivel piezométrico se elevaba hasta 4 m por encima de la superficie del terreno, ver figura siguiente.

Figura 6. Evolución de niveles piezométricos. Columna de sensores del SR-08.

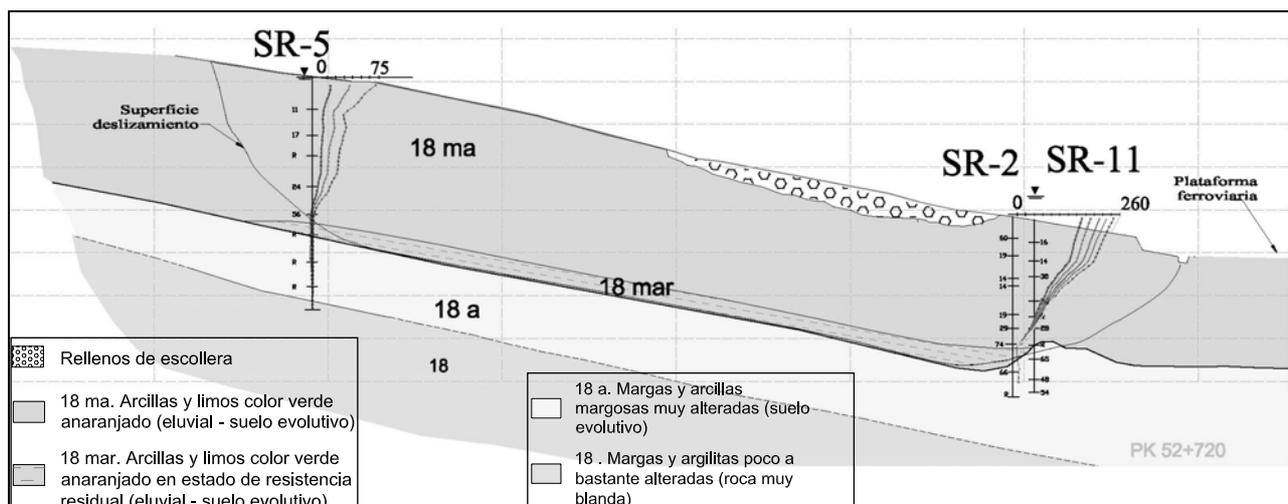
contacto con los niveles inferiores de sustrato poco alterado, formado por arcillas duras y margas, calcarenitas o areniscas. La figura 9 muestra la interpretación de la superficie de deslizamiento obtenida a partir de los datos de inclinometría y de los agrietamientos observados en superficie.

Figura 9. Perfil geotécnico por el centro de la zona deslizada, que incluye lecturas inclinométricas, con movimientos horizontales superiores a los 250 mm, y piezométricas, elaborado por UyA.

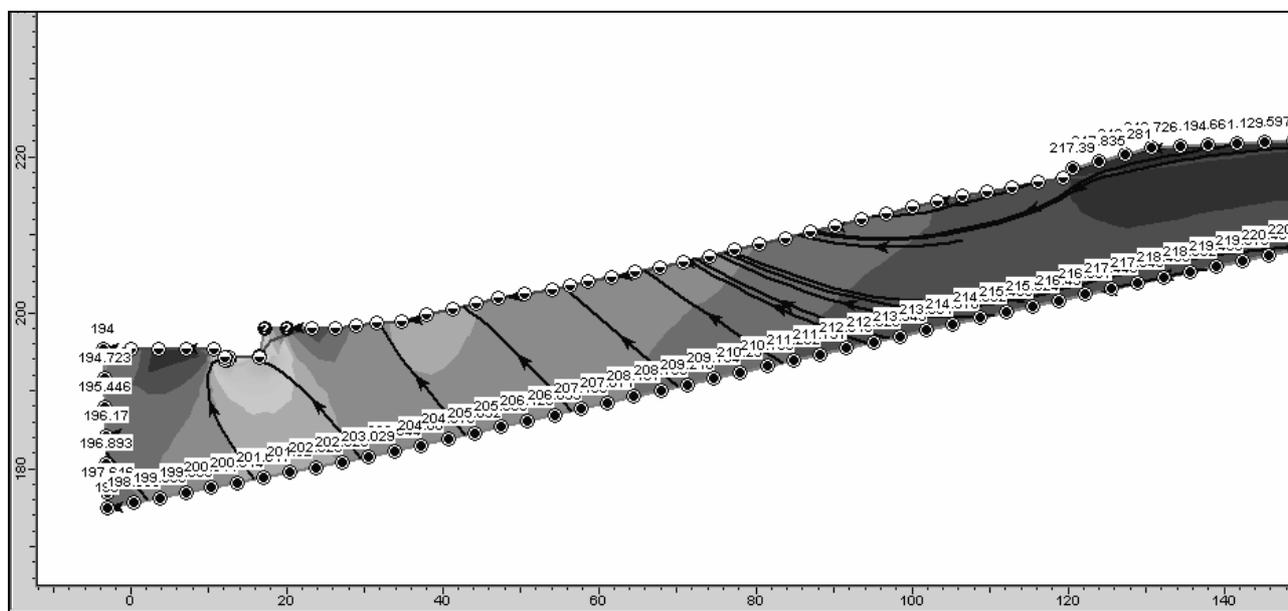
En la figura 10 se muestran las condiciones de contorno hidráulicas y la red de flujo estimada a partir de estos datos (esta figura se encuentra girada 180°, mostrando la cabecera del desmonte a la derecha en lugar de a la izquierda).

La existencia de planos de deslizamiento profundos y el aumento significativo de la presión de agua con la profundidad implica que no se trata de un deslizamiento asociado a la saturación superficial, como se suponía en estudios anteriores. No obstante, no se descarta que el origen de los

Figura 10. Red de flujo ascendente obtenida a partir de las lecturas piezométricas.

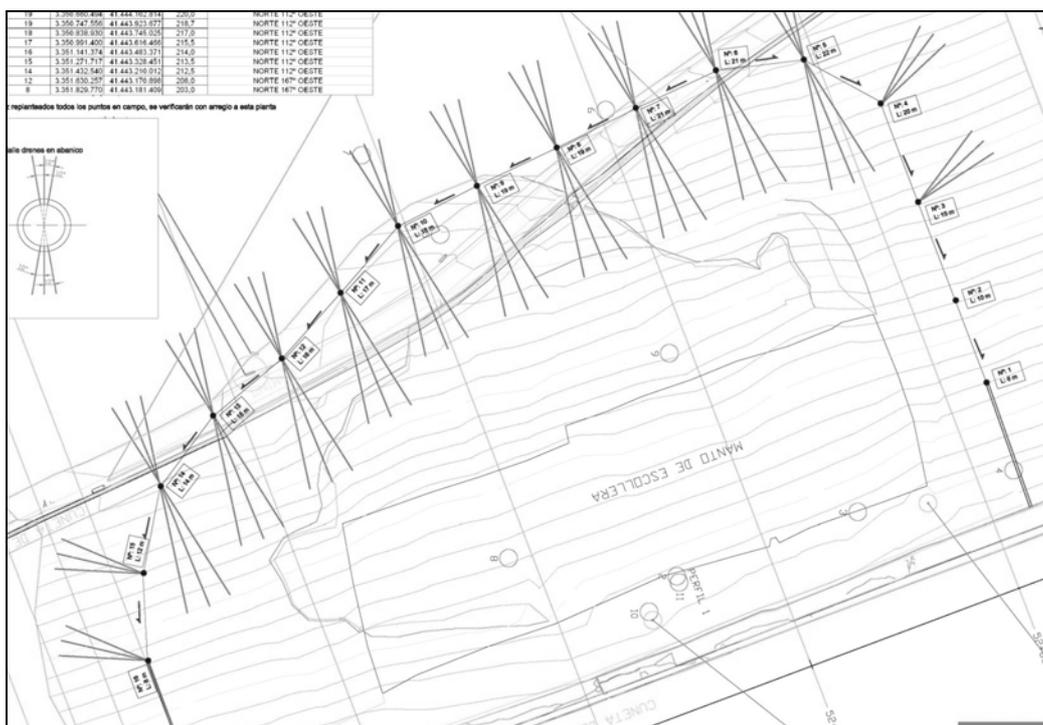
Figura 11. Plano de distribución de pozos y drenes radiales. Solución provisional diseñada por UyA.

actuación se ejecutaron en mayo de 2008 pozos de drenaje profundos, con drenes radiales desde su interior, para intentar deprimir el nivel freático.

La disposición de los pozos se realizó perimetralmente al deslizamiento, para evitar los aportes de agua externos al cuerpo del mismo, tal y como se muestra en las figuras 11 y 12.

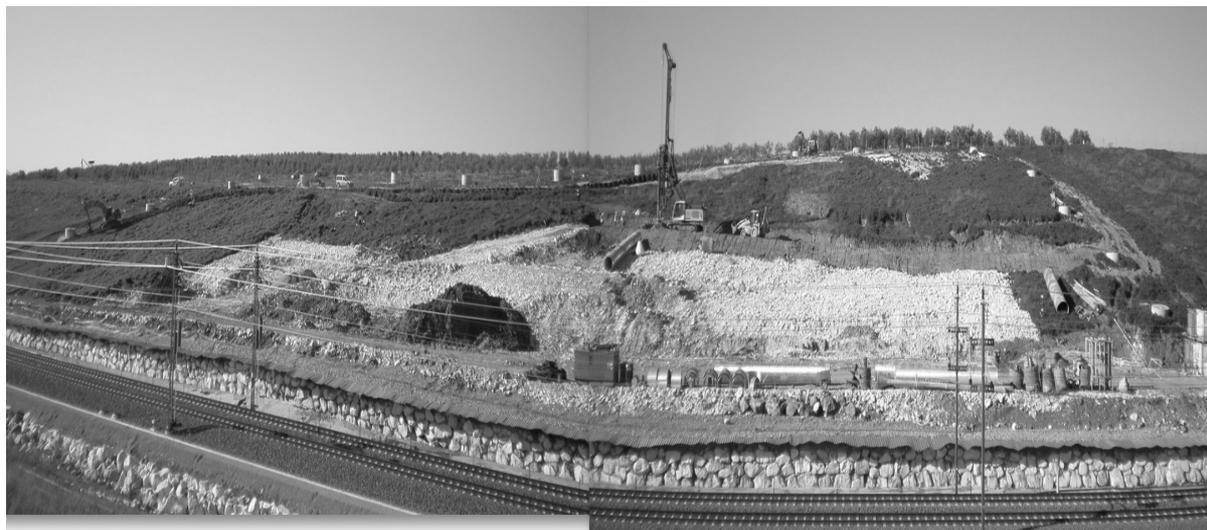
Figura 12. Distribución de pozos y drenes radiales en el perímetro del deslizamiento.

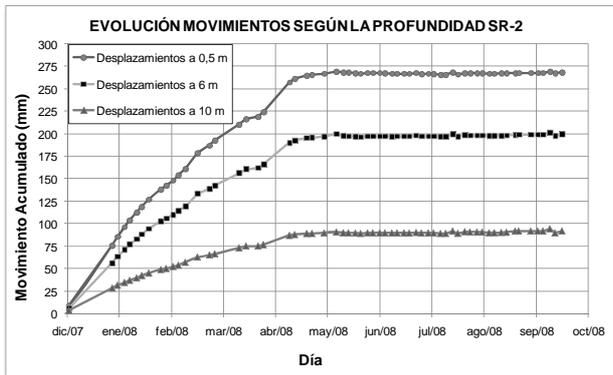
Como consecuencia del drenaje los movimientos en el talud se estabilizaron (figura 13) y las presiones intersticiales en la cabecera del talud disminuyeron sensiblemente.

Figura 13. Movimientos en el inclinómetro SR-2 después de ejecutar la solución de drenaje.

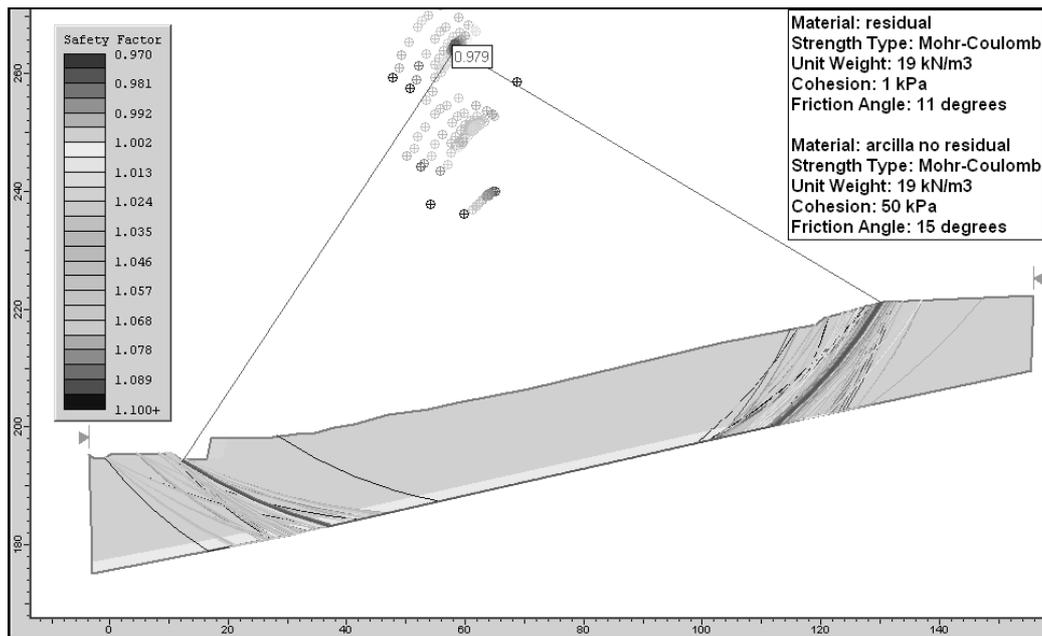
La figura 14 muestra la superficie de rotura más desfavorable obtenida. Se representan asimismo con diferentes sombreados las alturas piezométricas consideradas en el cálculo, procedentes de la interpretación de las lecturas obtenidas en los piezómetros instalados.

Figura 14: Retroanálisis con banda de material próximo a su resistencia residual. Superficies con FS < 1.

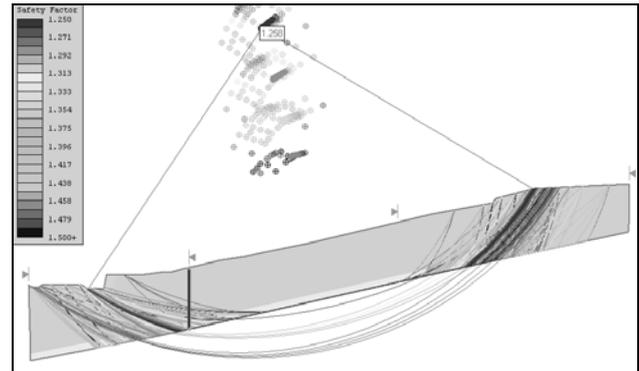
Se estima que el factor de seguridad de diseño puede ser inferior a 1,30, ya que el conocimiento geotécnico del talud es muy elevado. Por tanto, la fuerza estabilizadora necesaria es igual a 1600 kN (figura 15).

Figura 15. Resultado del Factor de Seguridad (1,26) en el cálculo con la pantalla (1600 kN) sin sismo.

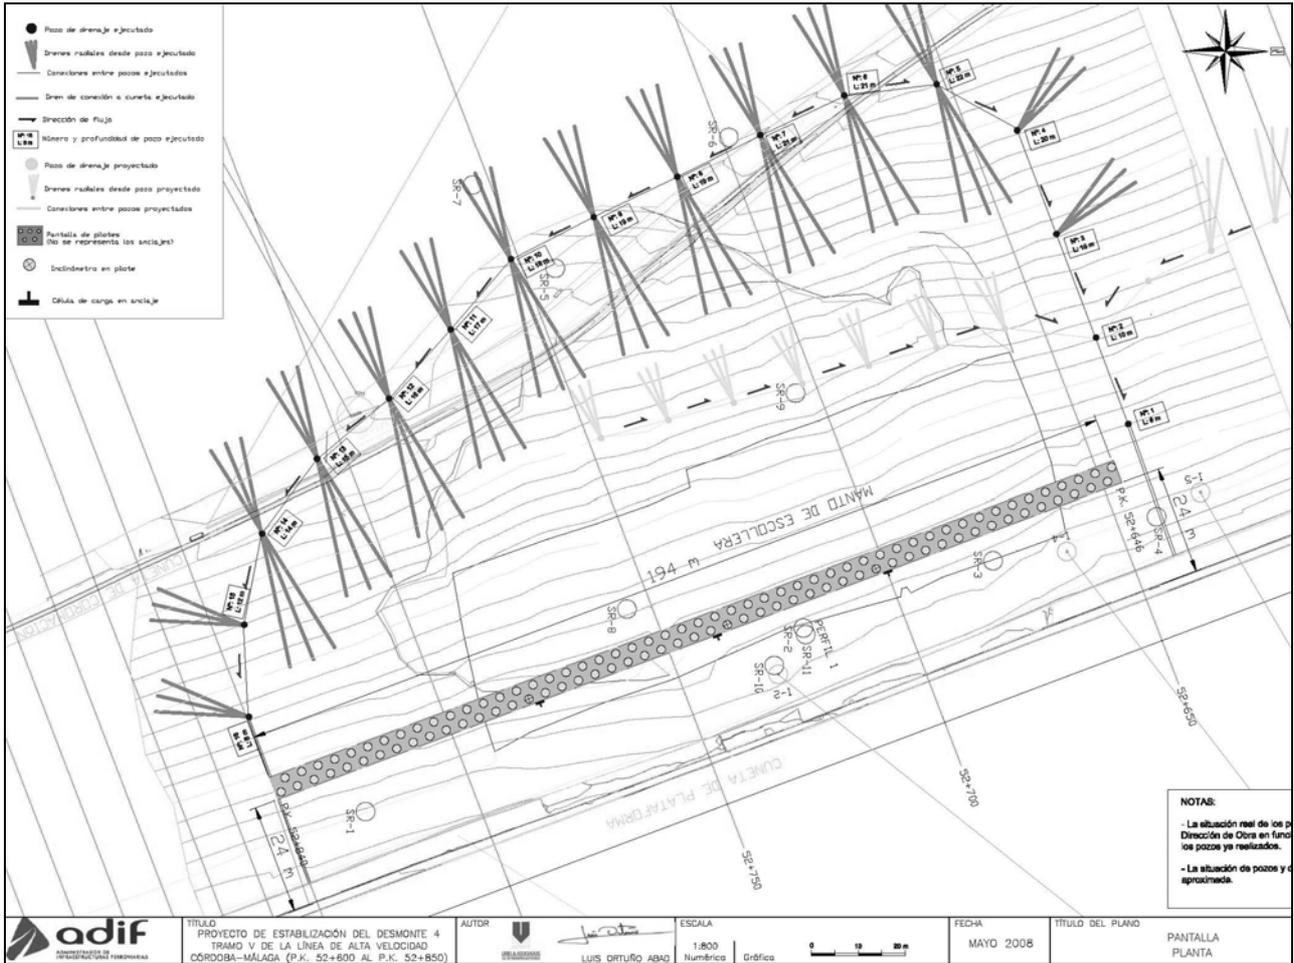
Figura 18: Situación en planta de la pantalla de pilotes y los pozos de drenaje.

La pantalla definida con esta metodología se sitúa hacia el pie del desmonte (a 24 m de la plataforma de vías) y tiene 194 m de longitud en planta. Está formada por 102 pilotes, de 1.5 m de diámetro y 27 m de longitud (empotramiento de al menos 10 m por debajo de la superficie de deslizamiento), dispuestos al tresbolillo con separación de 1.9 m entre ejes.

De forma complementaria se prevé también la ejecución de 11 pozos de drenaje en el cuerpo del deslizamiento, de 13 m de longitud, con abanico drenes radiales ejecutados desde su interior.

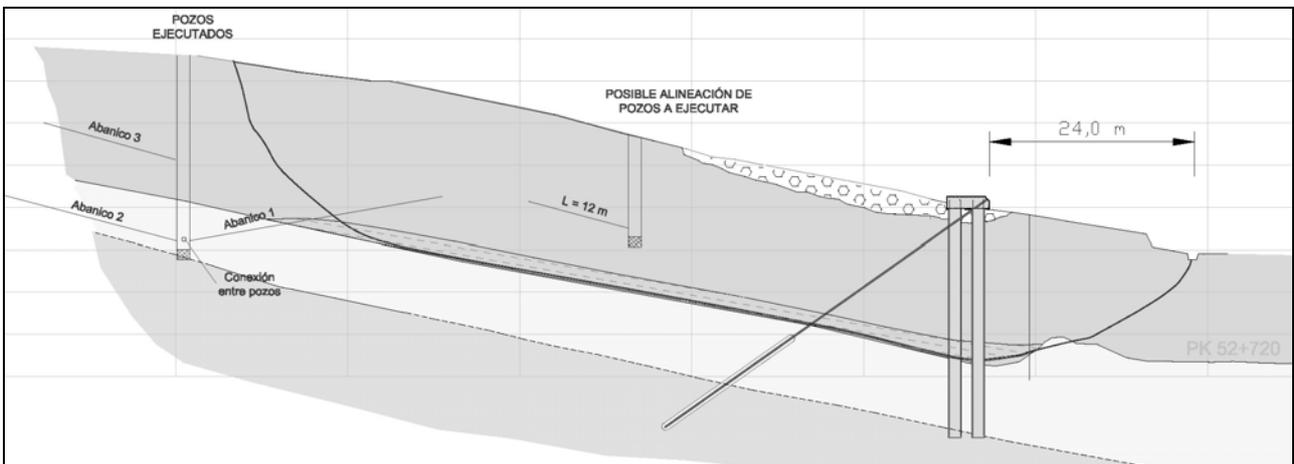
Figura 19: Perfil tipo con las soluciones adoptadas

Los pilotes están arriostrados en cabeza por una viga-encepado de hormigón armado, cuyas dimensiones son 4.7 m de ancho por 1.5 m de canto.

La pantalla se refuerza con la ejecución de anclajes permanentes de 8 cables, de 930 kN de capacidad de carga, de 46 m de longitud (18 m de bulbo) y ejecutados con inyección IRS.
