## **ESTABILIZACIÓN DEL DESMONTE 4 TRAMO V DE LA LÍNEA DE ALTA VELOCIDAD CÓRDOBA-MÁLAGA MEDIANTE DRENAJE PROFUNDO Y PANTALLA DE PILOTES ANCLADA.**

### **RESUMEN**

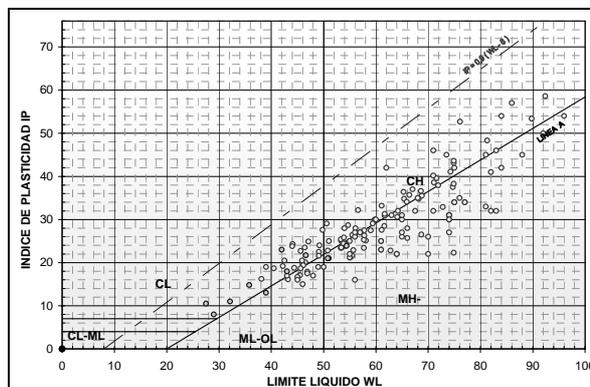
Figura 7. Gráfico de plasticidad de Casagrande.

Las arcillas del desmonte muestran un contenido de finos medio del 95 %, y un porcentaje de arcilla en el entorno del 35-40 %. Las muestras con contenido en finos superior al 85 % (93 % del total) presentan alta plasticidad, tal y como muestra la Figura 7.

Son arcillas de consistencia blanda, siendo la densidad seca media de 14,7 kN/m<sup>3</sup>. Las humedades naturales oscilan entre el 9,9 % y el 61,7 %. El índice de poros medio se sitúa en 0,75 %.

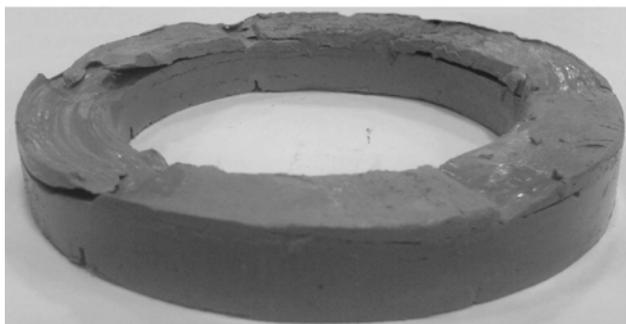
Figura 8. Muestra tras el ensayado de corte anular.

Desde el punto de vista de la resistencia al corte se ha dispuesto de 58 ensayos de corte directo, que incluyen ensayos de corte directo "normal" (39 Uds), ensayos de corte directo residual (15 Uds), y ensayos de corte anular (residual) (4 Uds). Además, se han realizado 7 ensayos triaxiales. El aspecto de una de las muestras ensayadas en el aparato de corte anular se muestra en la fotografía siguiente:

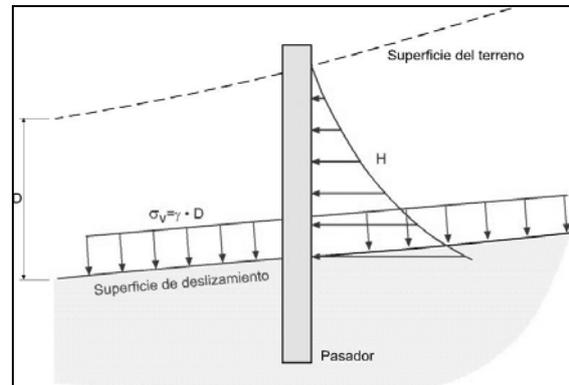
Figura 16. Esquema de cargas para el cálculo de la pantalla.

Equivale a admitir que la pantalla soporta los empujes del trasdós dados por el cálculo de

estabilidad, pero que en el intradós el terreno puede haberse despegado, y por tanto no aportar confinamiento lateral alguno, sólo peso sobre la superficie de rotura potencial. Obviamente ésta es una situación conservadora.

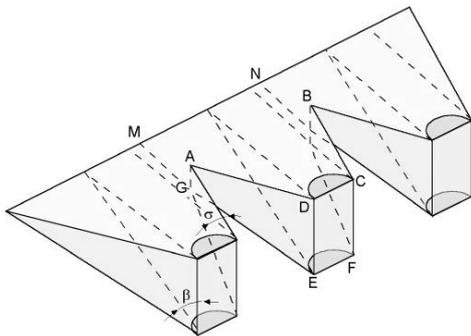
Figura 17. Separación entre pilotes (Reese et al. 1992).

Como la pantalla está anclada, suele ser habitual que los anclajes tengan que ser ejecutados entre pilotes, con lo que la separación entre pilotes debe elegirse considerando también la carga y separación de los anclajes. La separación así obtenida deberá ser inferior a la denominada “separación crítica”, que es aquella para la cual se considera que el terreno podría fluir entre los pilotes (figura 17).

La pantalla definida con esta metodología se sitúa hacia el pie del desmonte (a 24 m de la plataforma de vías) y tiene 194 m de longitud en planta. Está formada por 102 pilotes, de 1.5 m de diámetro y 27 m de longitud (empotramiento de al menos 10 m por debajo de la superficie de deslizamiento), dispuestos al tresbolillo con separación de 1.9 m entre ejes.
